其他地面作業平台

冷雲人工增雨器

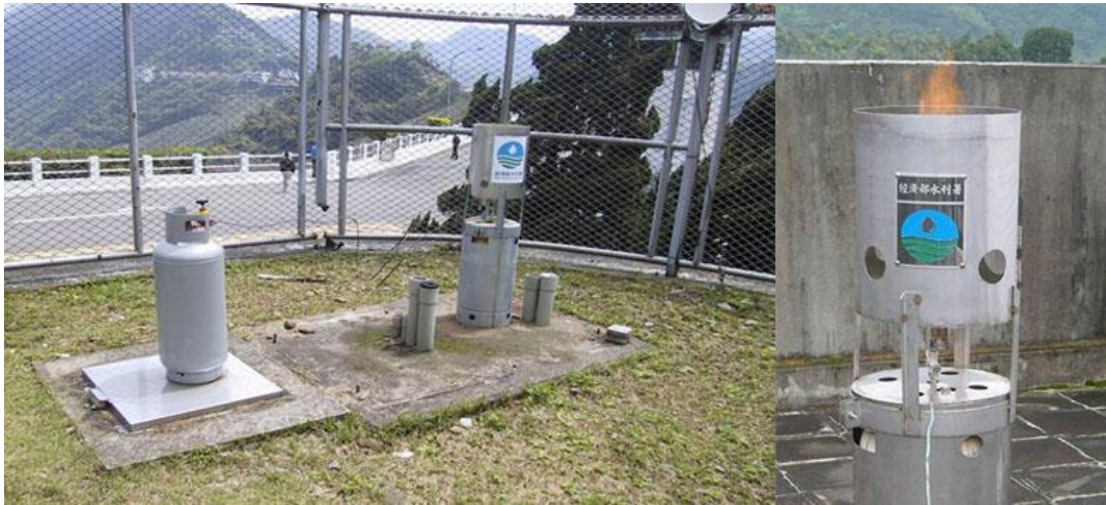
過去臺灣也曾採用在地面燃燒瓦斯加熱碘化銀溶液(上圖)，針對冷雲環境進行增雨作業。這些冷雲增雨器曾佈署於以下位置：
